# О характере образования трещин в фундаментах вагоноопрокидывателя Рефтинской ГРЭС

ON THE NATURE OF CRACK FORMATION IN THE TRIPPLER BEARER OF REFTINSKAYA HYDROELECTRIC STATION

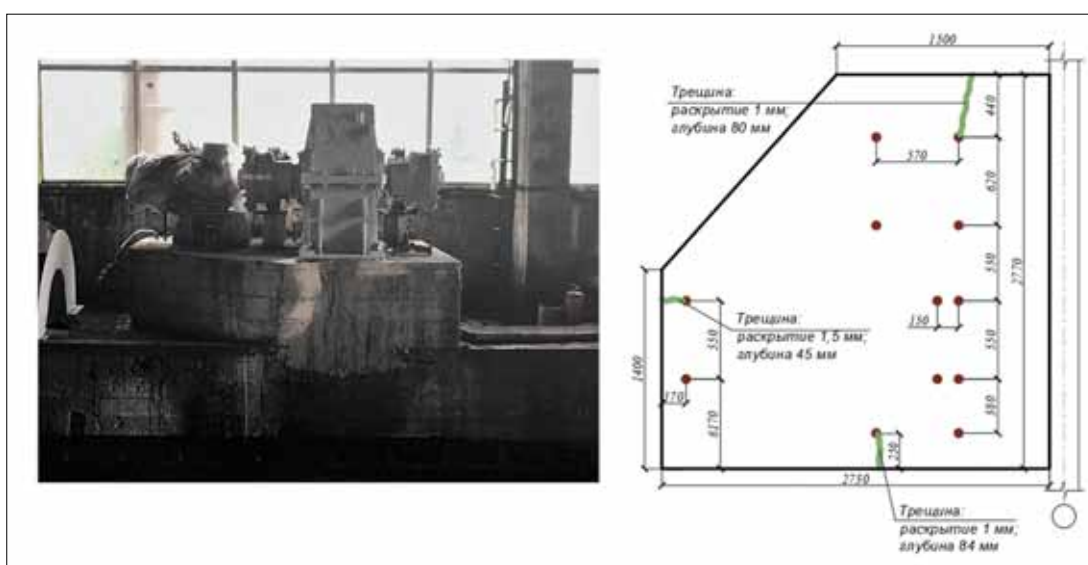
Иллюстрация 4. Общий вид и схема расположения обнаруженных дефектов фундамента привода ротора Ф2.  
Автор фото и схемы А. В. Куршпель. Август 2019 г.

вагонопрокидывателя (Ф1—Ф6), размерами в плане 1 200×1 300 мм и 2 700×2 800 мм, высотой 900 мм, выявлены отдельные трещины в зонах расположения анкерных болтов (Иллюстрации 3–8).

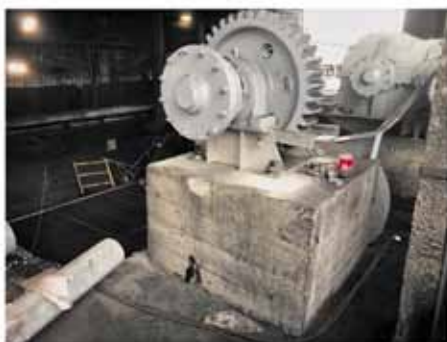
Иллюстрация 6. Общий вид и схема расположения обнаруженных дефектов фундамента привода ротора Ф4. Автор фото и схемы А. В. Куршпель. Август 2019 г.

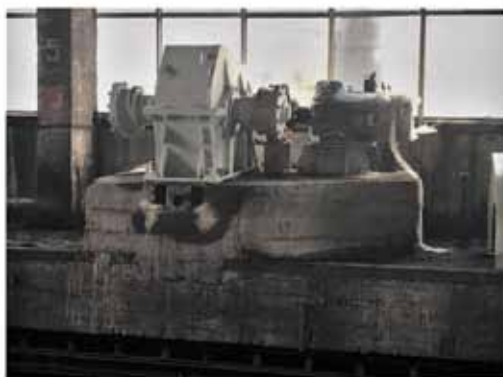
Иллюстрация 7. Общий вид и схема расположения обнаруженных дефектов фундамента привода ротора Ф5. Автор фото и схемы А. В. Куршпель. Август 2019 г.

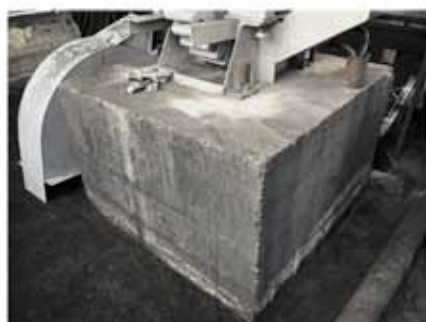
Иллюстрация 8. Общий вид и схема расположения обнаруженных дефектов фундамента привода ротора Ф6. Автор фото и схемы А. В. Куршпель. Август 2019 г.

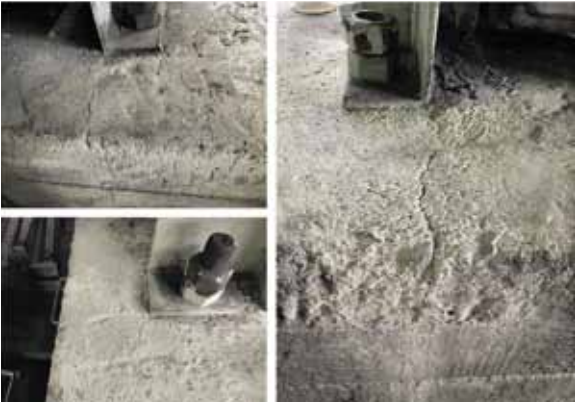
Обнаруженные трещины возникли в стадии эксплуатации вагонопрокидывателя достаточно давно (Иллюстрация 9).

Вновь образованных трещин в фундаментах приводов не выявлено. Существующие трещины на поверхности фундаментов Ф1—Ф6 не представляют опасности для их несущей способности.

Иллюстрация 9. Характерные трещины, обнаруженные на поверхности фундаментов приводов ротора. Автор фото А. В. Куршпель. Август 2019 г.

Причиной образования трещин в зонах расположения анкеров являются усилия от мгновенного приложения горизонтальной нагрузки, возникающей в момент опрокидывания вагонов, которая передается анкерами приводных механизмов диаметром 30 мм на окружающий бетон. При действии горизонтальных усилий в бетоне фундаментов возникает сложное напряженное состояние, приводящее к образованию трещин различной ориентации.
